# 被災建物解体時のアスベスト飛散防止

## レベル3建材や断熱材に注意

豊口 敏之氏に聞く

全国アスベスト適正処理協議会 調査分析部会  
副部長 (環境管理センター技術本部長)

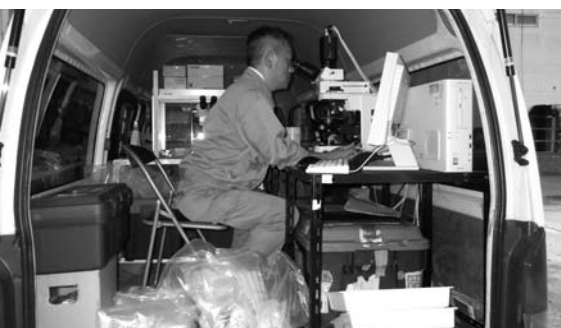
偏光顕微鏡による確認など、簡易な方法でアスベストの有無を調査する手法も検討する必要がある

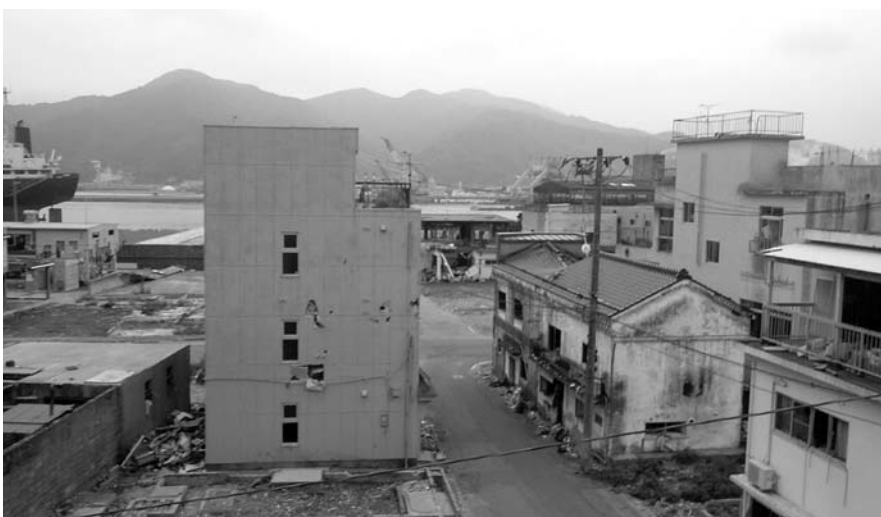
今後は被害を受けたまま残っている建物の解体時に、アスベストの飛散をどう防ごうかが焦点の一つになる

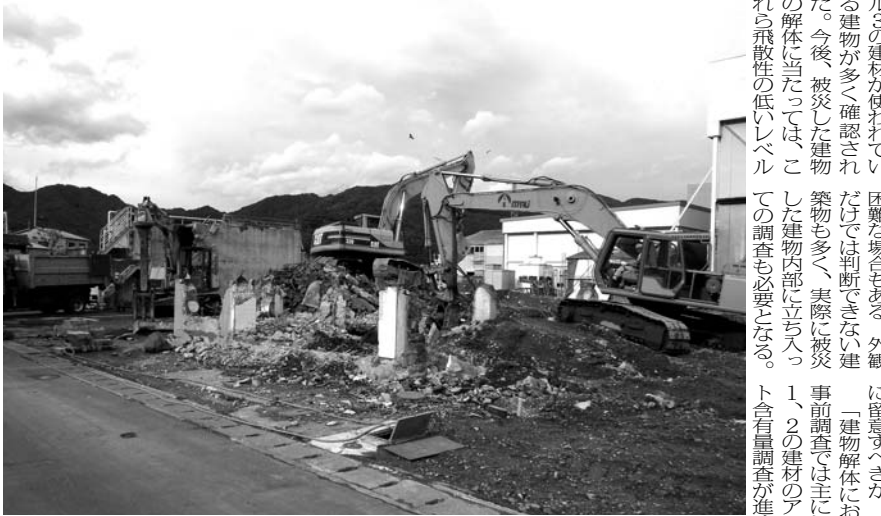
がれきに混入しているアスベスト含有廃棄物の対策については、依然として明確なルールが決まっていない

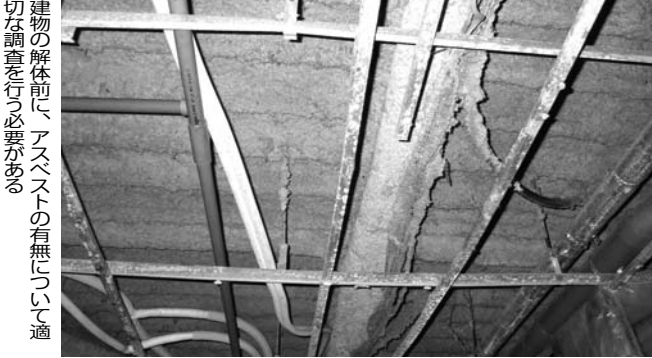
建物の解体前に、アスベストの有無について適切な調査を行う必要がある
