# 被災建物解体時のアスベスト飛散防止

## レベル3建材や断熱材に注意

豊口 敏之氏に聞く

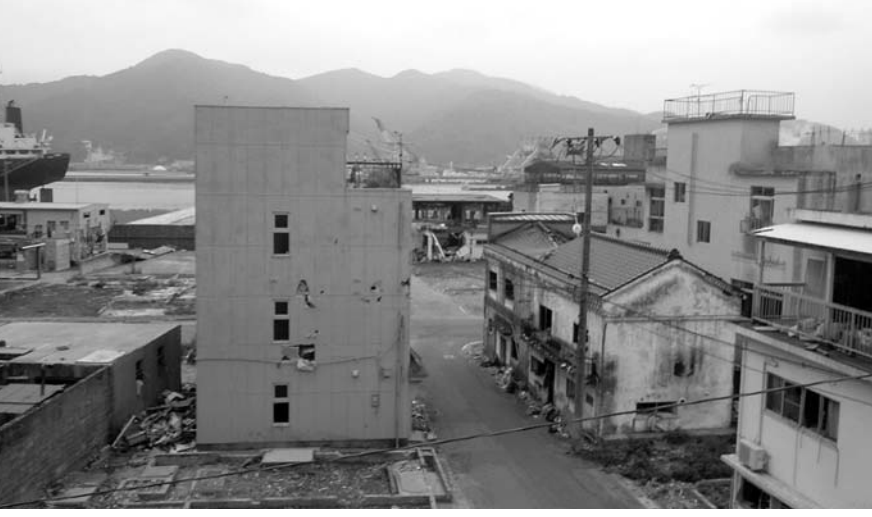
今後は被害を受けたまま残っている建物の解体時に、アスベストの飛散をどう防ぐかが焦点の一つになる

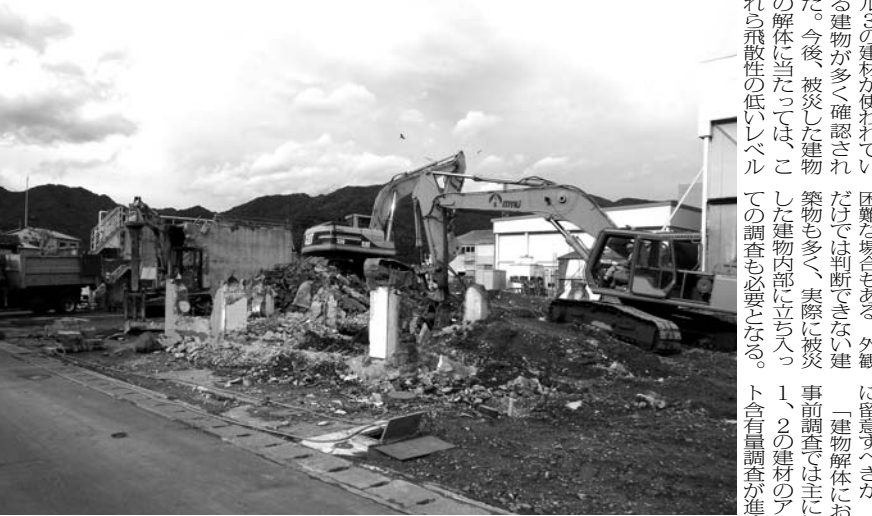
がれきに混入しているアスベスト含有廃棄物の対策については、依然として明確なルールが決まっていない

「がれき処理におけるアスベスト対策の現状と課題は、被災地ではがれきの処理が進んできているが、がれきに混入しているアスベスト含有廃棄物の対策については、明確なルールは依然できておらず、現場での分別作業は大気中のアスベスト濃度測定などを実施することで、作業者への影響や周辺への飛散がないかということを確認し作業を進めている状況だ。周辺環境のモニタリングなどにより監視するような仕組みもできているが、実質的には含まれているアスベストを分別し

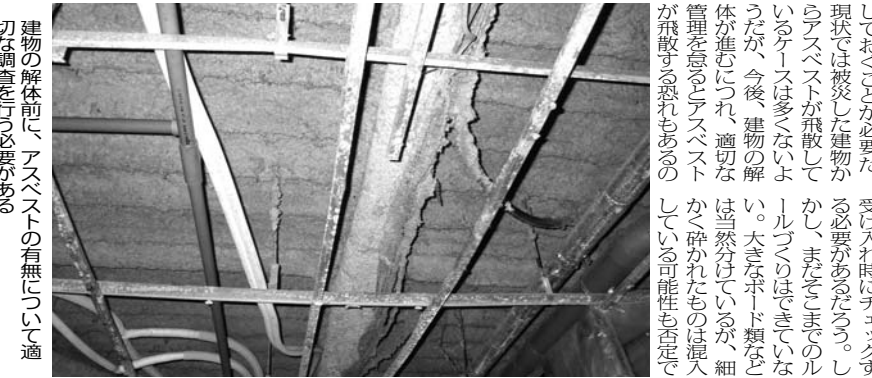
偏光顕微鏡による確認など、簡易な方法でアスベストの有無を調査する手法も検討する必要がある

「まずどこにどのようなものが使われているかということを中心に把握する必要があります。実際に解体を行う際には、被災地で通常の解体工事の現場とは状況が異なるので、アスベストの飛散防止についても工夫が必要となるだろう。また、こうした震災時だからこそ、今後の調査・分析の方法などを考えていく必要がある。現場でできる簡易な測定方法なども取り入れて、工手法と併せ総合的な測定ができるようにすべきだ。また、国がその方針や調査のあり方について何らかの方針を示す必要もあるのではないか。今回の震災を教訓にして、他地域でもアスベストの使用について調査を進め、ハザードマップのようなものを作成すべきだと考えている」
